Thème : Osmose en pied d'escalier DF 35

QUESTION A TOUS

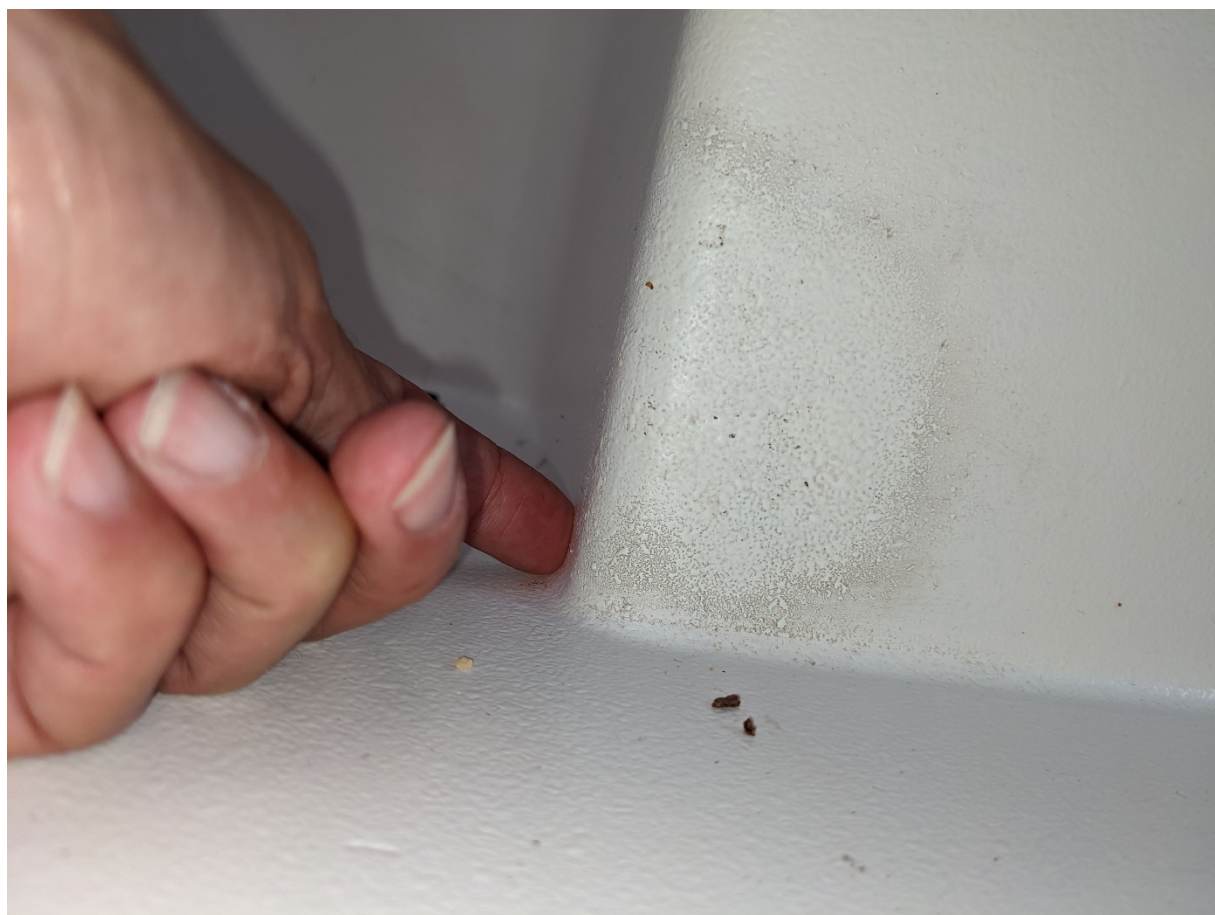
En PJ une photo prise au pied de l'escalier, côté tribord, sur Magic. DF 35. age 12 ans.

Que pensez-vous de cela? - Est-ce de l'osmose?

Bizarrement, il ne devrait pas y avoir d'eau salée derrière cette paroi. En outre, l'accès paraît quasi impossible.

Ce n'est pas de l'osmose

Peut être une réparation rapide ancienne !

Je dirais pareil que Didier, peut-être un problème de démoulage ou autre réparé depuis longtemps.

J'ai l'impression que c'est du gel coat rapporté sur une surface pas propre comme pour masquer quelque chose comme un éclat (c'est d'ailleurs assez mal fait)

Comme Jean, je penche pour une réparation un peu bâclée sur le gelcoat

C'est une réparation de gelcoat qui n'a pas été poncée, ni polie.

Dans la zone de raccord il y a des porosités de surface dans lesquelles se développent des moisissures qui rendent la réparation visible.
