Thème : drisse de génois + chaussette de spi : usure

QUESTION A TOUS

De Alexis Naquette, 24/02/23, 17H00

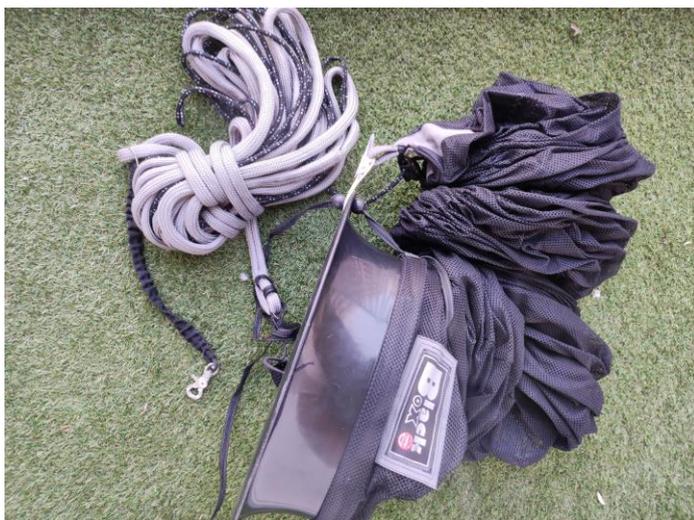
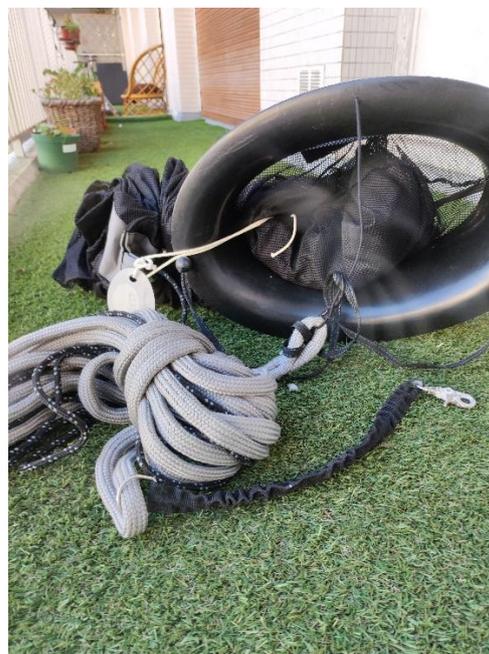
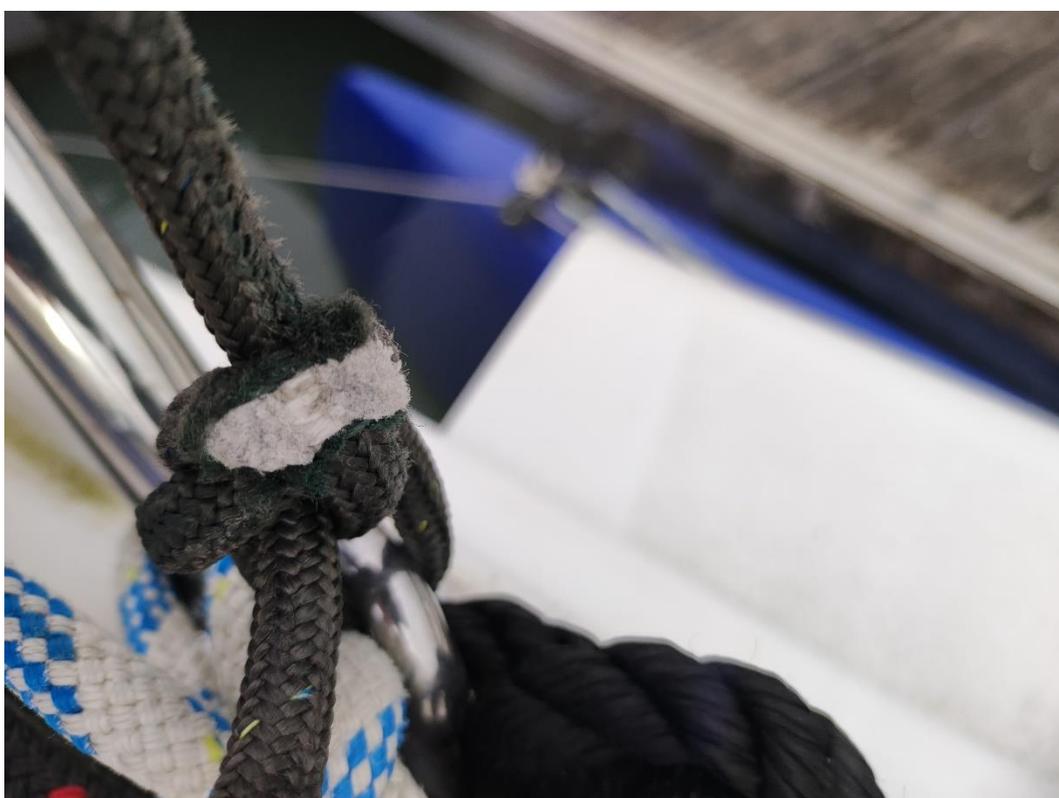
Voici au moins deux fins de saisons que je retrouve l'extrémité de ma drisse de génois sur le point de céder comme si elle avait été coupée.

Il me semble que l'origine de cette coupure viendrait de l'extrémité en plastique rigide de la chaussette Black Box (fournie avec le bateau neuf) qui viendrait à raguer sur la drisse lorsque le spi est déployé. Auriez-vous été confronté à ce problème ? Avez-vous pu le résoudre sans changer la chaussette ? Amitiés.
Alexis NANQUETTE
DF28P

Je verrai plus un frottement sur une pièce métallique de l'étai ou du mat... Au portant l'étai, mou, bouge et cela peut générer pas mal de frottements au niveau du point de drisse.

Le problème d'après le gréeur venait de l'angle de sortie de la drisse de génois du mât.

La drisse peut frotter sur un des câbles du diamant.

Sur le 920, le réa sur le mat est légèrement déporté d'un côté pour éviter le ragage de la drisse de foc. Si la drisse passe du mauvais côté, le ragage est important et elle s'use rapidement. Quoi qu'il en soit, il est préférable de surgainer les extrémités de drisses par du Dynema.

En raccourcissant de 10 cm le haut de la voile, l'angle de la drisse s'est ouvert et je n'ai normalement plus de problème d'usure.

Le Réa est décalé sur bâbord. Il faut donc gréer l'émerillon de l'enrouleur en faisant sortir la drisse de ce côté du diamant.
