Thème : Puit de dérive DF 28P, axe qui dépasse

QUESTION A TOUS

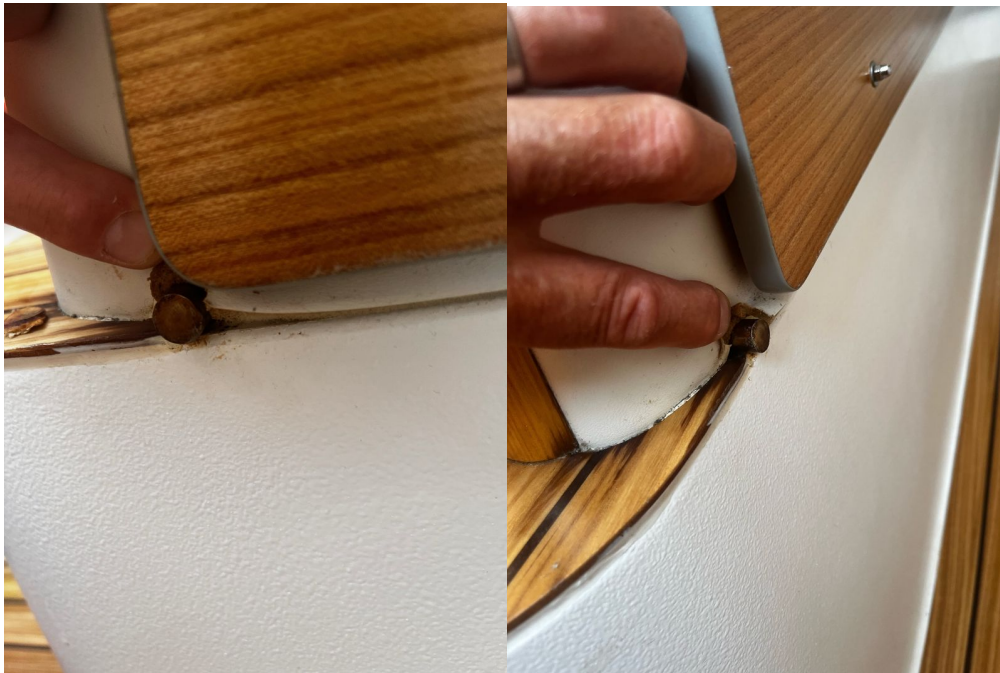
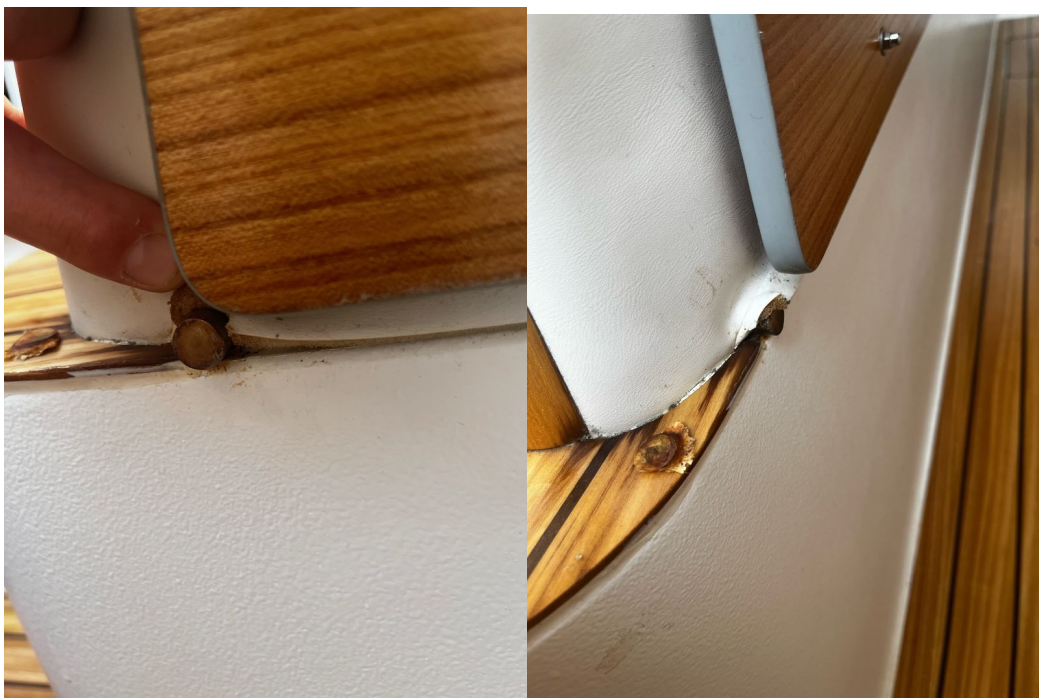
Un axe en inox est sortie sur l'arrière du puit de dérive (voir photos ci-joint)

Oui c'est ça l'axe de la poulie, je l'ai découvert en voyant l'humidité sur le plancher en bois, bon je viens de tapoter dessus il est rentré. Quand ils ont changé la dérive ils n'ont pas changé les axes

Comme tu dis la question est, pourquoi il est sorti ?? Le gel-coat en plus fait 1 a 2mm devant l'axe donc le plancher côté intérieur est à reprendre dans tous les cas

1 choc peut provoquer 1 fissure le filetage est alors trop lâche...

J'avais bourré ça de mastic époxy puis enfilé l'axe et rebourré d'époxy le filetage c'était reformé

Il faut pouvoir enlever l'axe pour sortir la dérive par en bas

Pour la technique de doc-matelot, une idée est d'utiliser de la cire de démoulage pour pouvoir ressortir l'axe en cas de besoin et d'utiliser un frein filet bleu pour sécuriser en navigation.

J'ai déjà fait ça mais il faut que le mastic ne soit pas trop épais pour épouser le filetage.
