Thème : humidité proue / poupe DF 28 T

QUESTION A TOUS

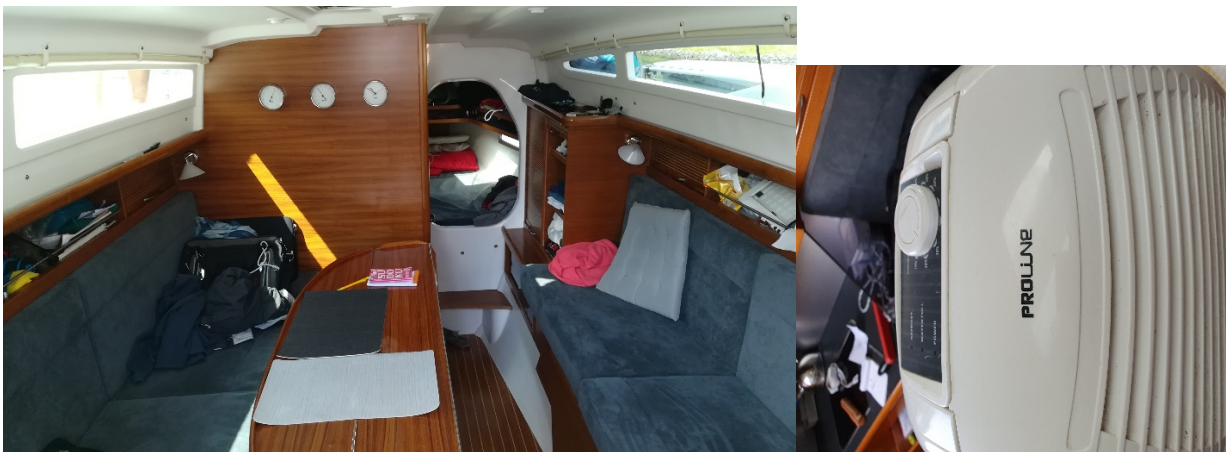
Après chaque sortie à partir du mois d'octobre jusqu'au mois de mars j'active un déshumidificateur électrique dans l'évier pour évacuer automatiquement l'eau qu'il collecte. Je laisse le triangle AV, les WC, et la double couchette arrière grands ouverts. Le déshumidificateur fait vraiment bien son job. Un concessionnaire Bénéteau m'a recommandé de ne pas utiliser les chauffages électriques d'appoint qui assèchent trop vite les boiseries et les font travailler.

PJ : Intérieur de Grace O'Malley et déshumidificateur.
